Anlage 2

Angaben zur Löschwasserversorgung aus dem öffentlichen Trinkwassernetz

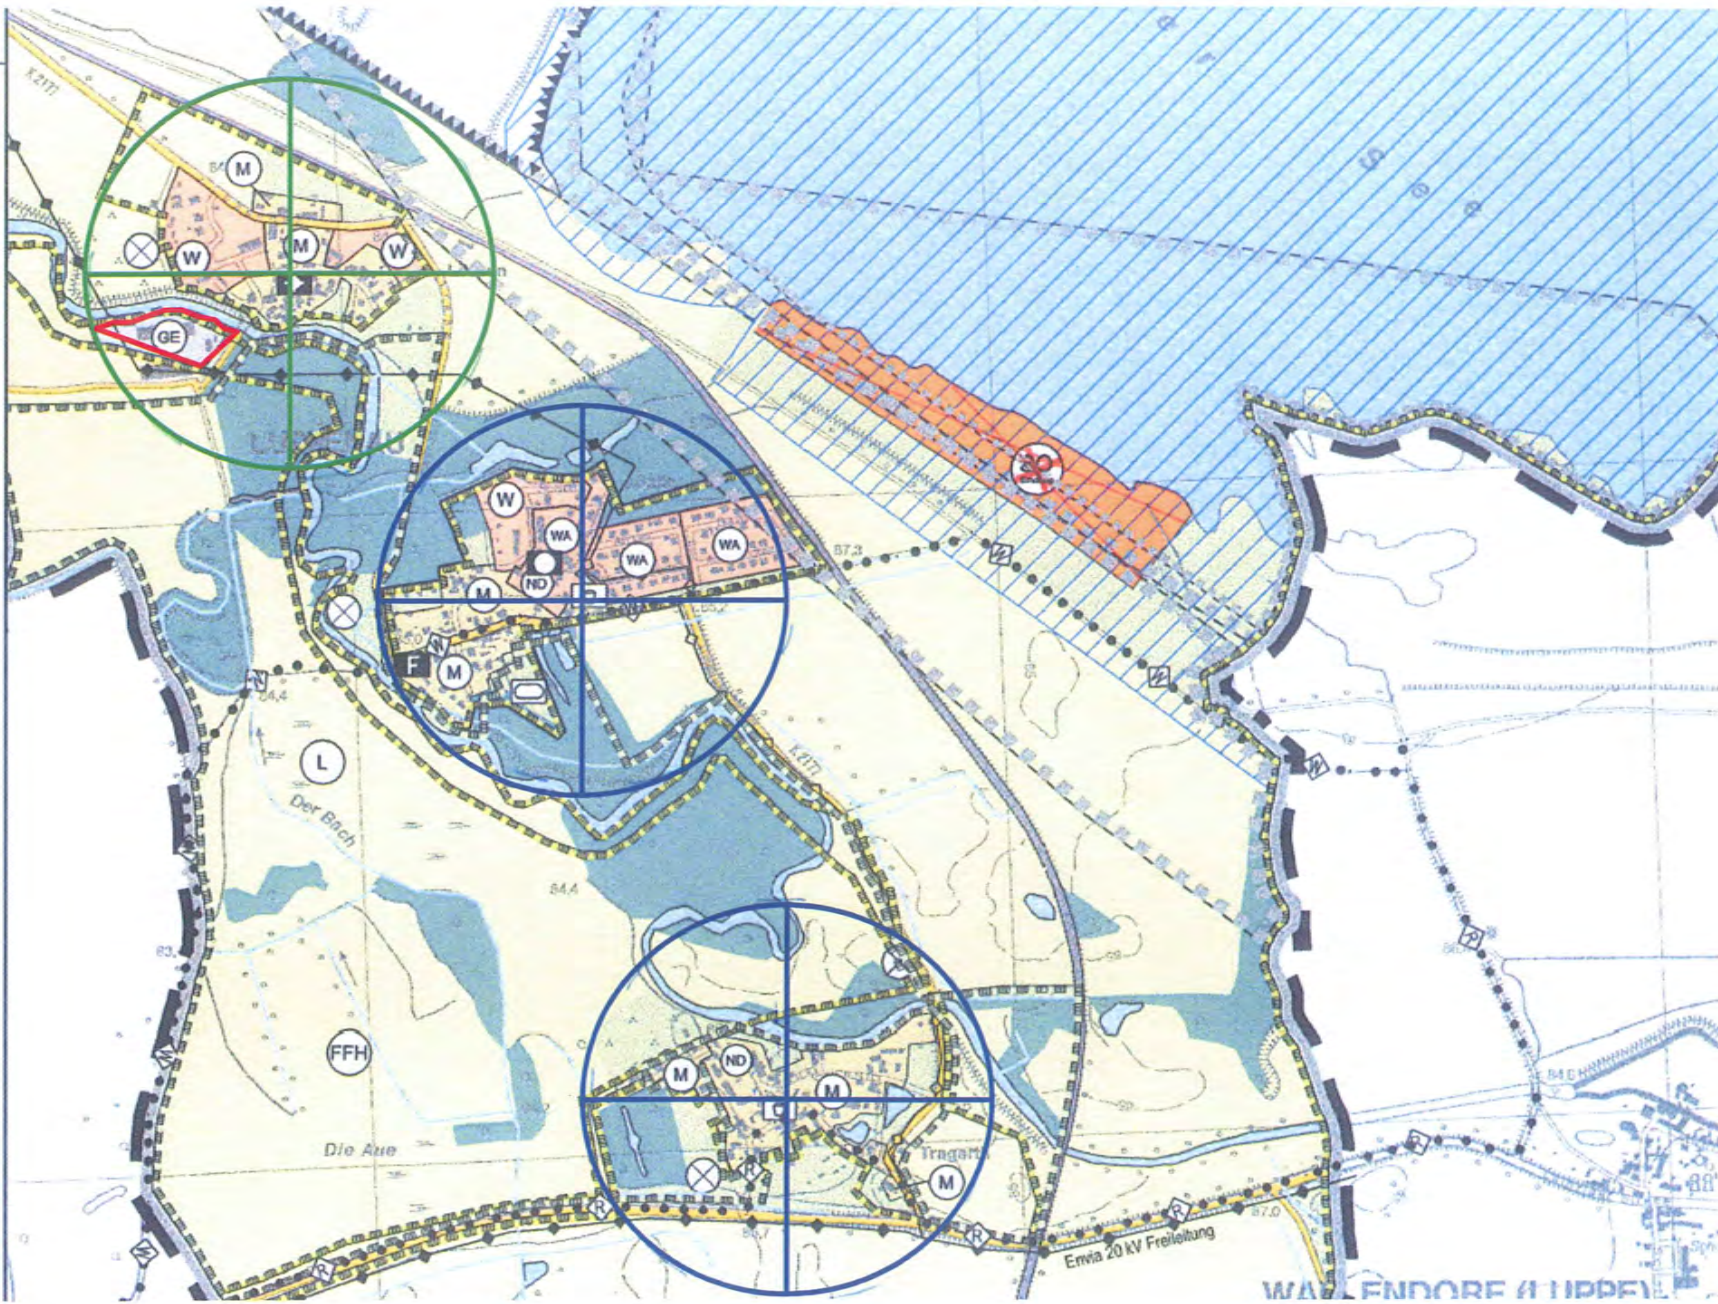
Übersichtsplan Luppenau - HYDRANTEN

- Blau: > 48 m³/h
- Grün: > 24 m³/h
- Rot: < 24 m³/h für Wohngebiete
< 48m³/h für Gewerbegebiete
